# Försök med olika material i bryggor vid Öresund

Lägesrapport nr 4

**Meddelanden 188-2020**  
**ISSN 0346-7090**

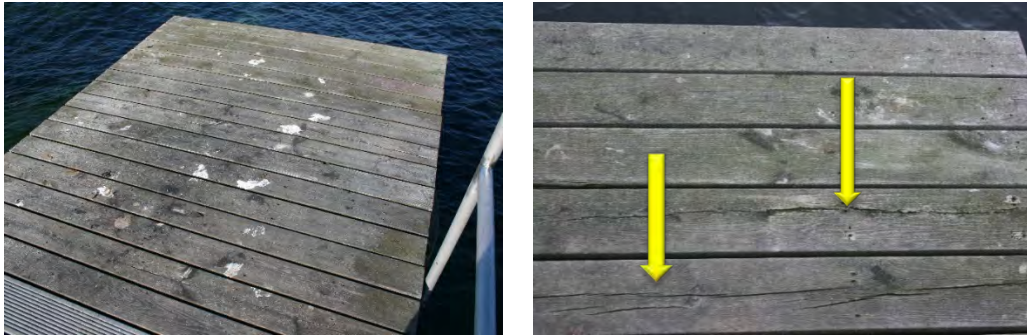
**Figur 9.** T v. NTR A-sektion på brygga J vid inspektionen 2018. T h. Större längsgående sprickor i NTR A plankor tillhörande brygga K.

- Inga rötskador har ännu observerats.
- Några plankor uppvisar större längsgående sprickor, se Figur 9. Det Sioo-behandlade materialet uppvisar, liksom vid tidigare inspektioner, något färre sprickor än det utan Sioo-behandling men skiljer sig inte färgmässigt från övrigt impregnerat trä.
- Utseendemässigt har de NTR A-impregnerade plankorna (13 st i brygga K och 16 st i brygga J), som samtliga ligger längst ut på respektive brygga, förändrats något till det sämre sedan installationen 2013. Detta får främst tillskrivas fläckar från riklig förekomst av fågellort från tid till annan, att folk använder engångsgrillar och att det ibland rensas fisk av sportfiskare längst ut på bryggorna. Se Figur 9.

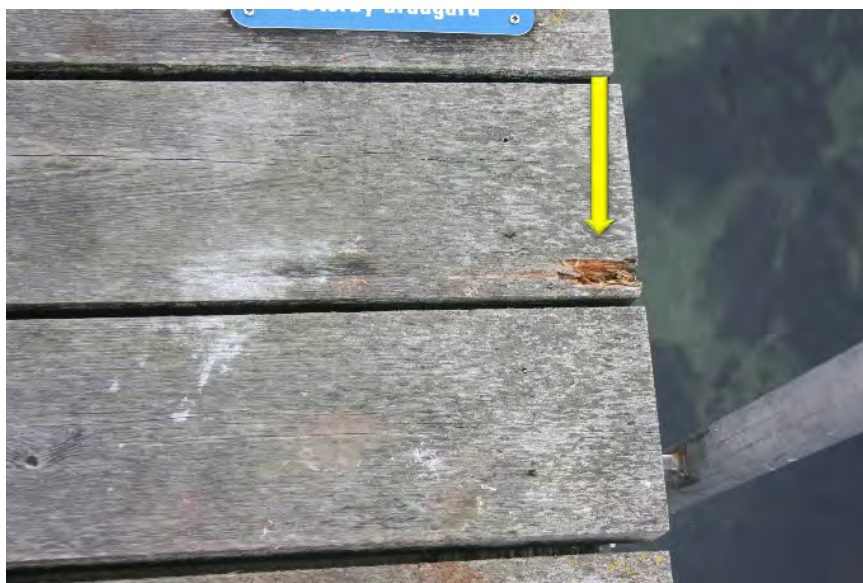
**Figur 11.** Brunröteangrepp i planka av gotländsk furukärnved behandlad med Sioo. Angreppet har skett i splintved. Förekomst av splintved är inte helt ovanligt i det som marknadsförs som kärnved.

- det första brunröteangreppet uppkommit i kvarsittande splintved på en planka av gotländsk furukärnved behandlad med Sioo, se Figur 11.
- den kraftiga grånaden döljer det faktum att materialet inte alltid består av 100 % kärnved utan att det även innehåller splintved, se jämförelseprover inlagda i övre raden, för vilken risken för rötangrepp är större än för själva kärnveden. Kärnveden är den rosafärgade övre delen och splintveden det nedre ljusa partiet.
- utseendemässigt föreligger inga avgörande skillnader mellan material som behandlats med Sioo respektive ej behandlats med Sioo.

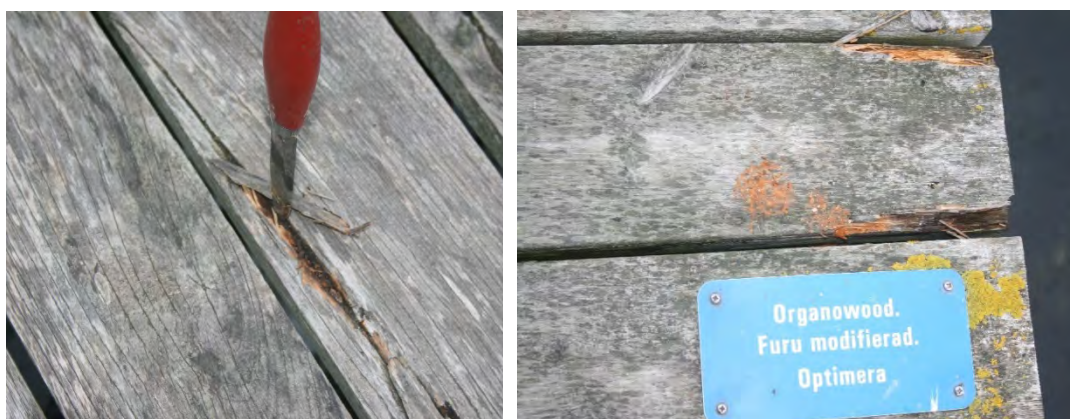
**Figur 13.** Rötangrepp i Organowood-modifierade plankor.

- Angrepp av såväl vit- som brunröta konstaterades vid inspektionen 2019 i samtliga Organowood-impregnerade plankor, se Figur 13. Uttagna prover analyserades vid institutionen för skogens biomaterial och teknologi/trävetenskap på Sveriges Lantbruksuniversitet (SLU) i Uppsala. Någon artbestämning av vilka svampar det rörde sig om gjordes inte. Angreppen observerades i splintved i den ände, där kapning gjorts för längdjustering före montering. Redan vid inspektionen 2018 observerades rötangrepp i en plank. I det fallet gjordes även en detaljerad artbestämning vid SLU, och det fastslogs att det rörde sig om brunrötesvampen *Dacromyces stillatus*.

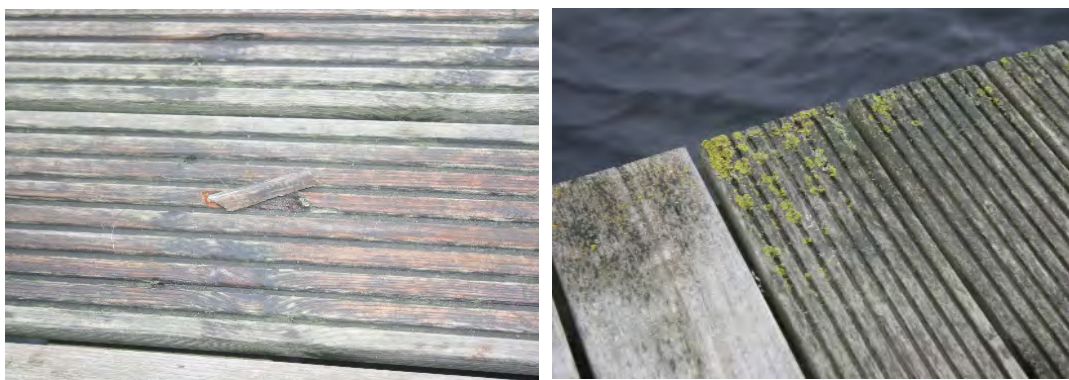
**Figur 14.** Thermowood: T v. sprucken rillning, t h. påväxt av lavar.

- Thermowood har blivit ganska väderbitet med tiden men är ändå utseendemässigt i förhållandevis gott skick. Mindre brott på ytan i rillor har uppkommit på grund av materialets sprödhet, se Figur 14.
- Kebony uppvisar längsgående, markerade sprickor i några plankor. Kebony-plankorna är för övrigt i gott skick. Dock noterades markant påväxt av lavar längs plankornas ytterkanter.
- Accoya har, bortsett från påväxt av missfärgande svamp, utseendemässigt klarat sig mycket bra. Ytan är fortfarande påfallande slät utan någon betydande erosion eller sprickbildning, se Figur 15. Viss korrosion på skruvskallar noterades.

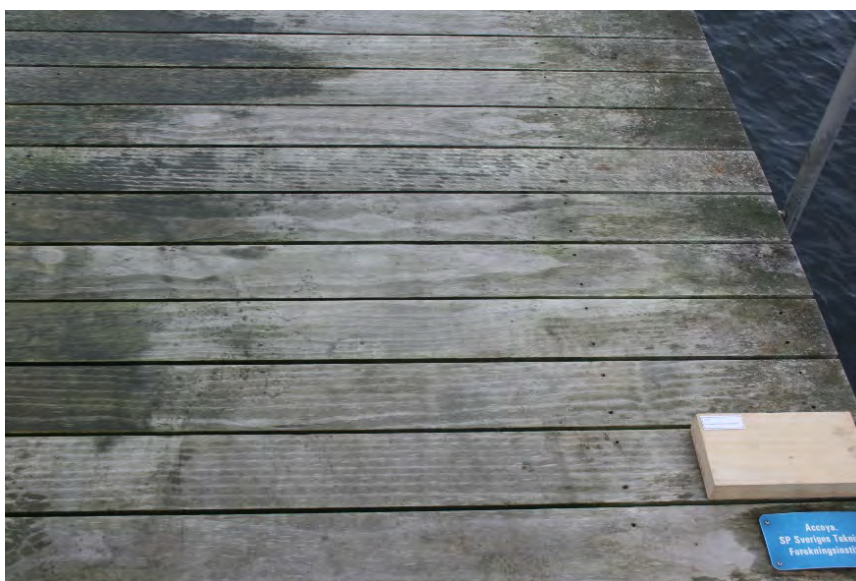
**Figur 15.** Däcksplankorna av Accoya har utseendemässigt, förutom angrepp av missfärgande svamp och alger, klarat sig mycket bra. Påverkan av väder och vind är måttlig och plankorna är ännu efter ca 77 månaders exponering utan några betydande sprickor.

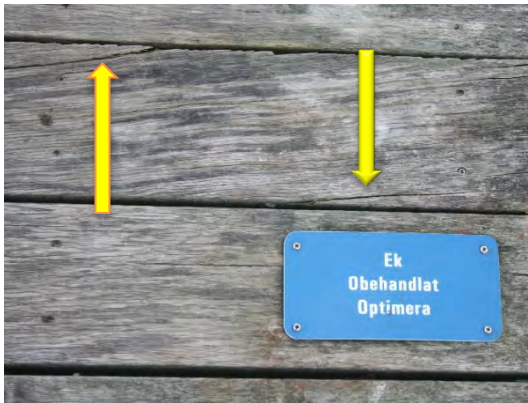
- Fläckar av angrepp av soft rot har konstaterats i en planka av robinia samt i en planka av ek. För övrigt noterades inga rötangrepp i något av de andra materialen.
- Ekens yta har eroderats förhållandevis kraftigt, och det har uppkommit relativt omfattande sprickor, bl a i kanterna där sprickorna fläkt ut sticker ut med risk för skador på bara fötter. Det allmänna utseendet är inte särskilt tilltalande.
- Robinia har också påverkats alltmer av väder och vind och blivit utseendemässigt allt mindre tilltalande. Liksom eken har robinia fått tilltagande antal sprickor, som resulterat i uppläkning och utstående stickor med risk för skador på bara fötter.

Ek med kantsprickor

- ek, robinia och roble förefaller olämpliga att använda i konstruktioner där man riskerar att skada sig på grund av dessa träslags tendens att spricka och fläkas upp i virkesytan, framför allt i kantsidor. Roble har dessutom visat tendens till dålig dimensionsstabilitet.

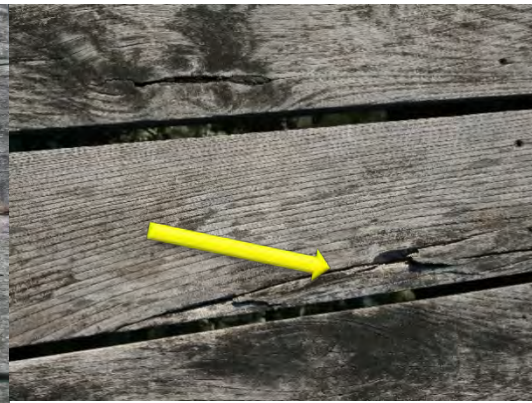
Robinia med kraftig kantspricka  
Foto från inspektionen i oktober 2018

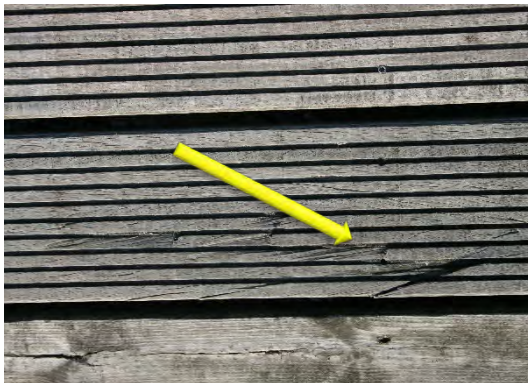
Azobé med sprickor och uppfläckning i rillor  
Foto från inspektionen i oktober 2018

- Även kirai har fått mindre, ytliga sprickor, som kan ge skador på bara fötter, men är för övrigt i bra skick.
- Azobé uppvisar tilltagande sprickbildning och flera ställen där ytan fläcks upp, Dessutom noterades att en planka sviktar betydligt nedåt.
- Cumaru uppvisar många småsprickor på några plankor men är för övrigt i gott skick.
- Ipé har fått längsgående sprickor vid några infästningar och skarvar, trots att skruvhål enligt uppgift förborrats men är i gott skick för övrigt.

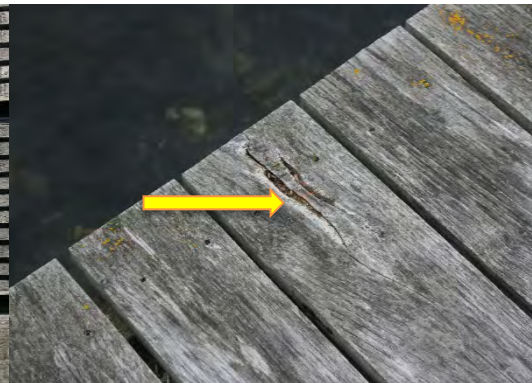
Robinia med spricka och konstaterat  
angrepp av soft rot röta

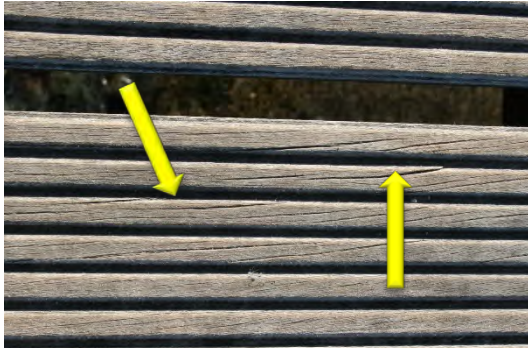
Kirai med flertal småsprickor i rillor  
Foto från inspektionen i oktober 2018

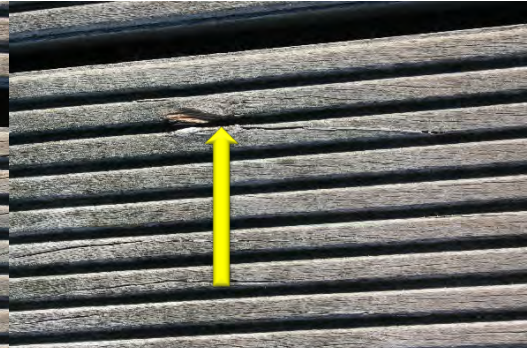
Kirai med större spricka i rilla  
Foto från inspektionen i oktober 2018

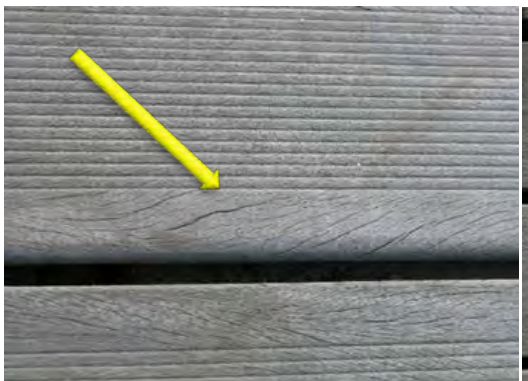
Cumaru med många små sprickor  
Foto från inspektionen i oktober 2018

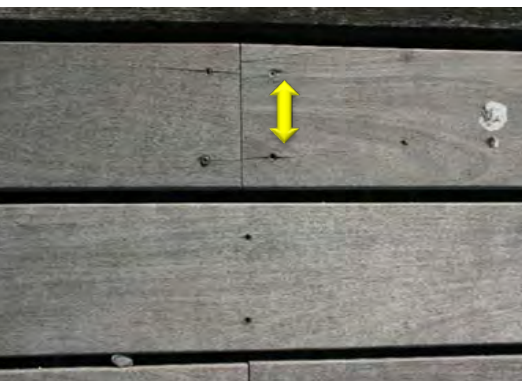
Ipé med sprickor kring skruvskallar  
Foto från inspektionen i oktober 2018

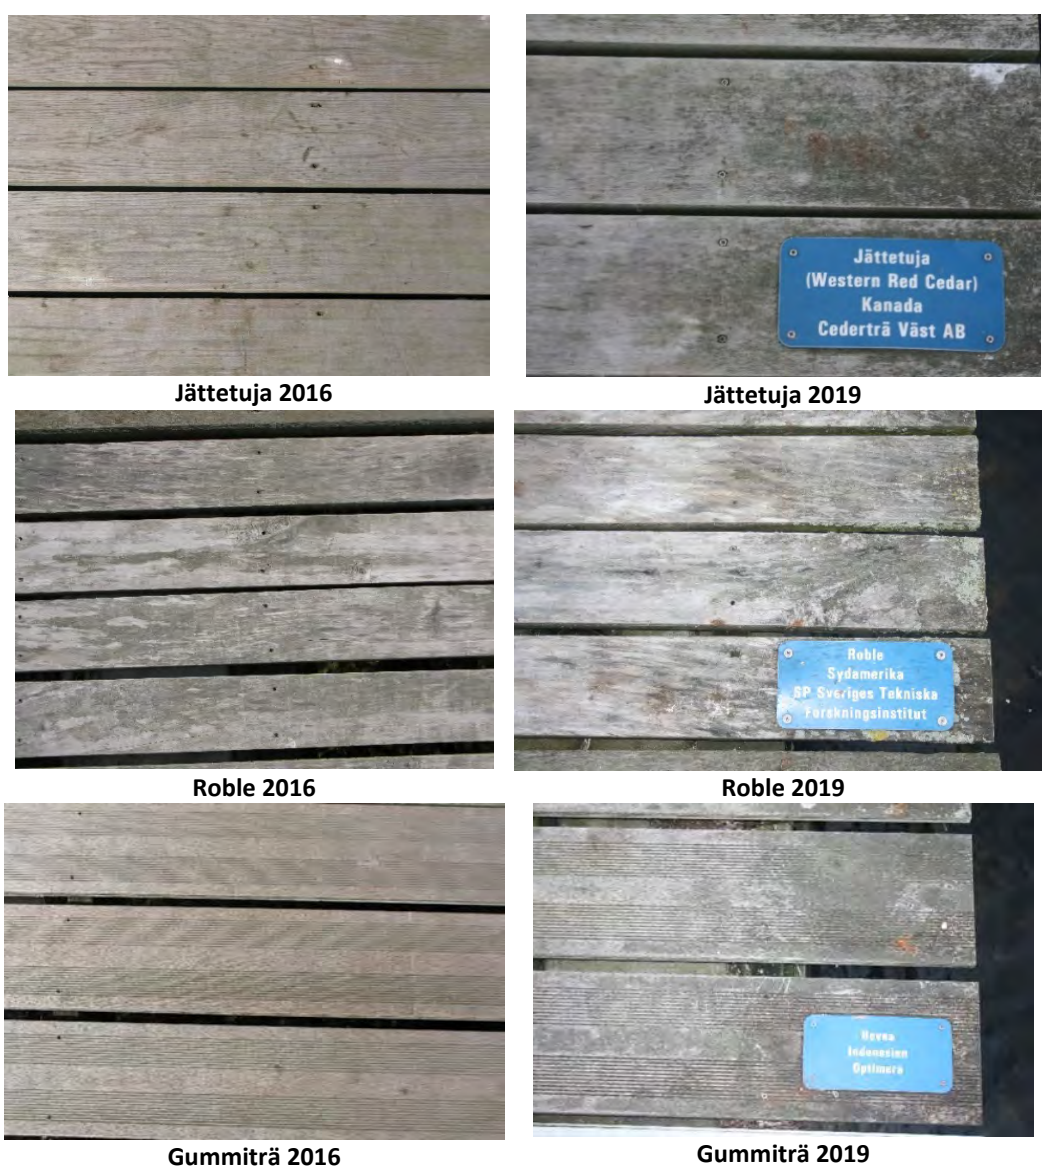
**Figur 19.** Utseende hos jättetuja, roble och plywood av gummiträ vid inspektionstillfällena 2016 och 2019.

- de begynnande mindre rötskador, som noterades runt några skruvskallar för jättetuja, inte har utvecklats vidare. Ytan är relativt opåverkad utan stora sprickor.
- Roble har fått en mindre tilltalande, blackig yta. Till detta kommer att några plankor slagit sig samt att man fått sprickor i sidorna här och var, som kan ge skador på bara fötter.
- Plywooden av gummiträ har grånat förhållandevis kraftigt, och ytan ser smutsig ut. Limfogar i skarvar och mellan fanéren har ännu inte påverkats, och det allmänna intrycket är därför fortsatt förhållandevis gott.

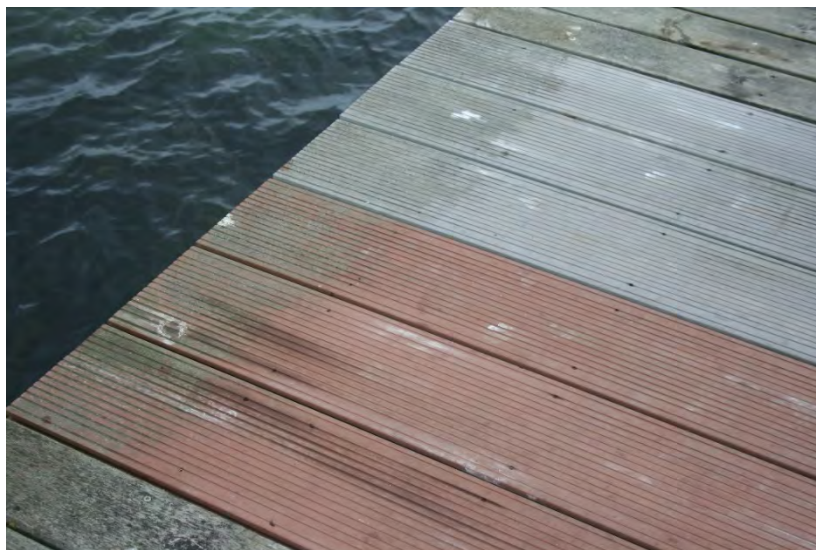
**Figur 25.** Påväxt i ytterkant av Green Plank grå och röd. Fläckar av fågellort som biter sig fast i rillor framträder också tydligt.
