# Försök med olika material i bryggor vid Öresund

Lägesrapport nr 4

**Meddelanden 188-2020**  
**ISSN 0346-7090**

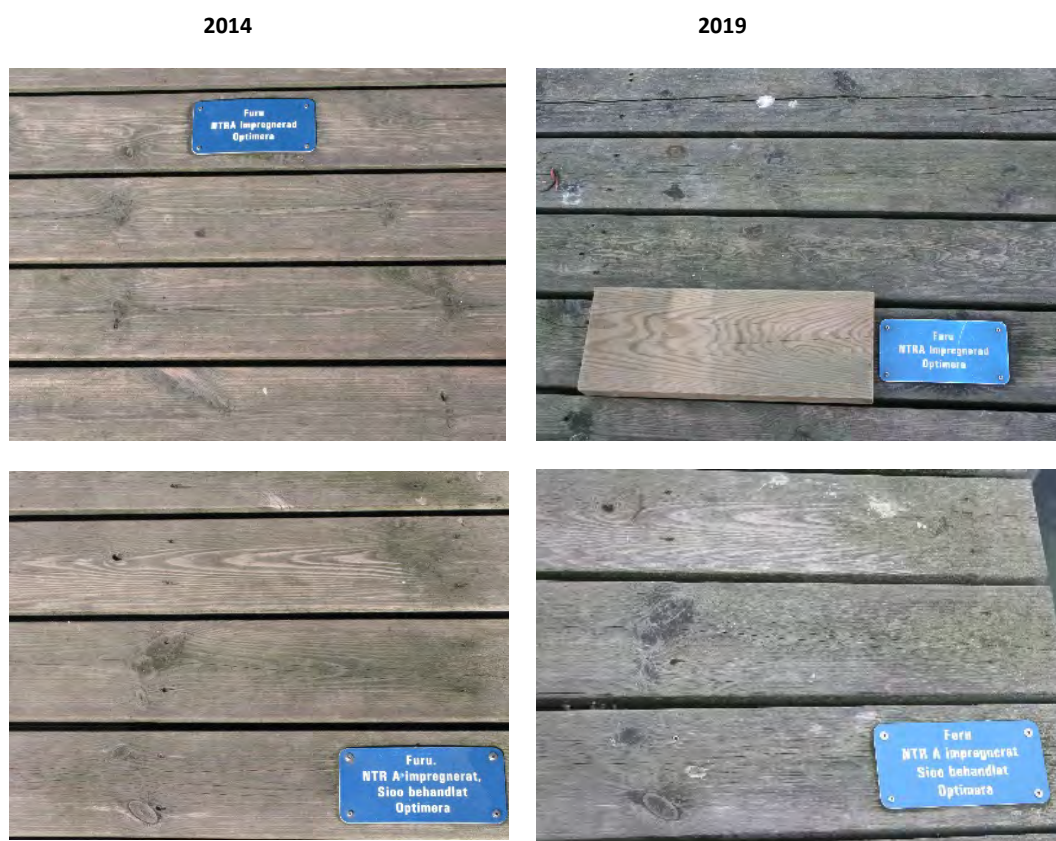
Övre rad: Impregnerat trä klass NTR A utan någon ytbehandling.

Nedre rad: Impregnerat trä med ytlig behandling med Sioo.

- Inga rötskador har ännu observerats.
- Några plankor uppvisar större längsgående sprickor, se Figur 9. Det Sioo-behandlade materialet uppvisar, liksom vid tidigare inspektioner, något färre sprickor än det utan Sioo-behandling men skiljer sig inte färgmässigt från övrigt impregnerat trä.
- Utseendemässigt har de NTR A-impregnerade plankorna (13 st i brygga K och 16 st i brygga J), som samtliga ligger längst ut på respektive brygga, förändrats något till det sämre sedan installationen 2013. Detta får främst tillskrivas fläckar från riklig förekomst av fågellort från tid till annan, att folk använder engångsgrillar och att det ibland rensas fisk av sportfiskare längst ut på bryggorna. Se Figur 9.

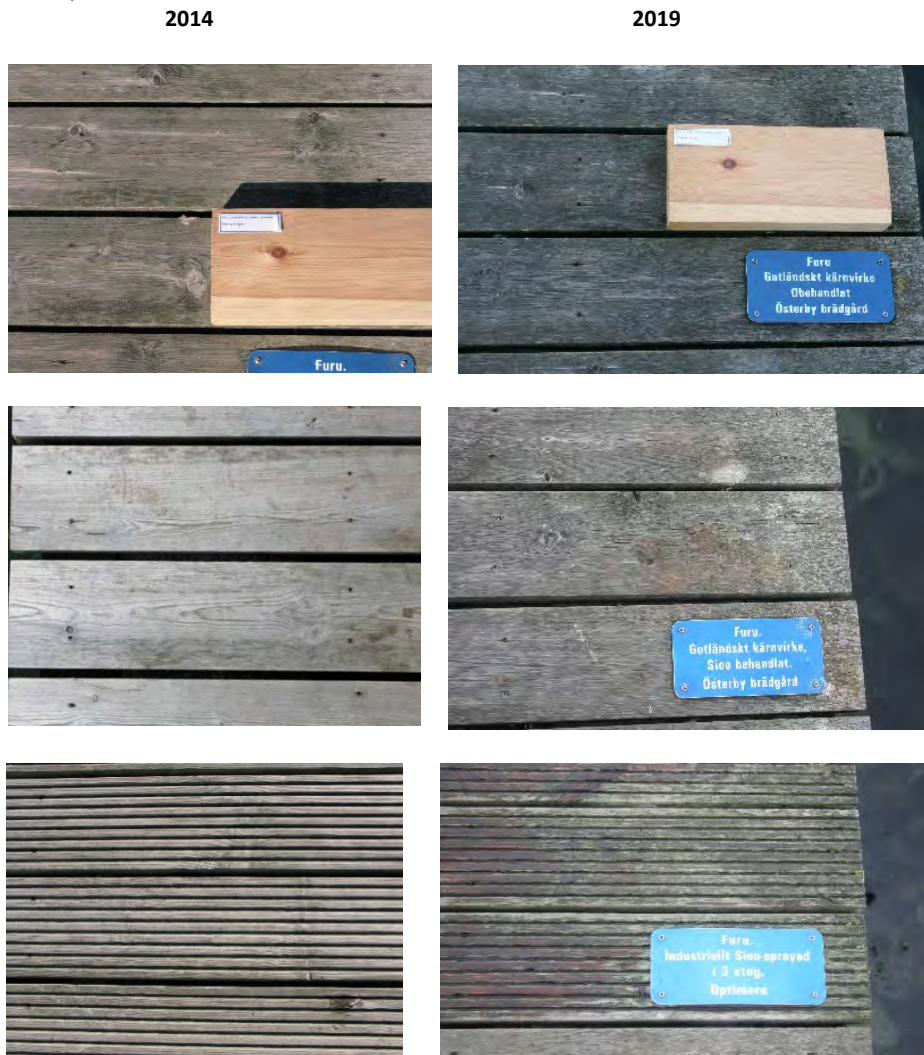
**Figur 10.** Kärnved av furu från Gotland vid inspektionstillfällena 2014 och 2019.

Övre rad: Kärnved av furu från Gotland utan någon ytbehandling.  
 Mittenrad: Kärnved av furu från Gotland med ytlig behandling med Sioo.  
 Nedre rad: Rillad kärnved av furu med ytlig, industriell behandling med Sioo.

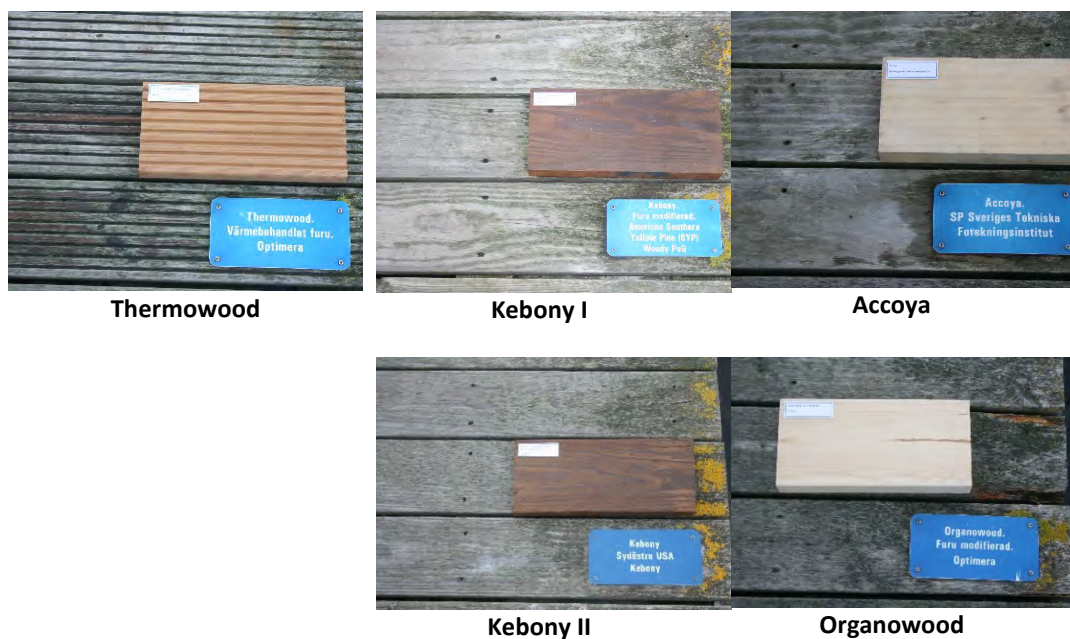
**Figur 12.** Utseende hos det modifierade träet vid inspektionen 2019.

- Thermowood har blivit ganska väderbitet med tiden men är ändå utseendemässigt i förhållandevis gott skick. Mindre brott på ytan i rillor har uppkommit på grund av materialets sprödhet, se Figur 14.
- Kebony uppvisar längsgående, markerade sprickor i några plankor. Kebony-plankorna är för övrigt i gott skick. Dock noterades markant påväxt av lavar längs plankornas ytterkanter.
- Accoya har, bortsett från påväxt av missfärgande svamp, utseendemässigt klarat sig mycket bra. Ytan är fortfarande påfallande slät utan någon betydande erosion eller sprickbildning, se Figur 15. Viss korrosion på skruvskallar noterades.

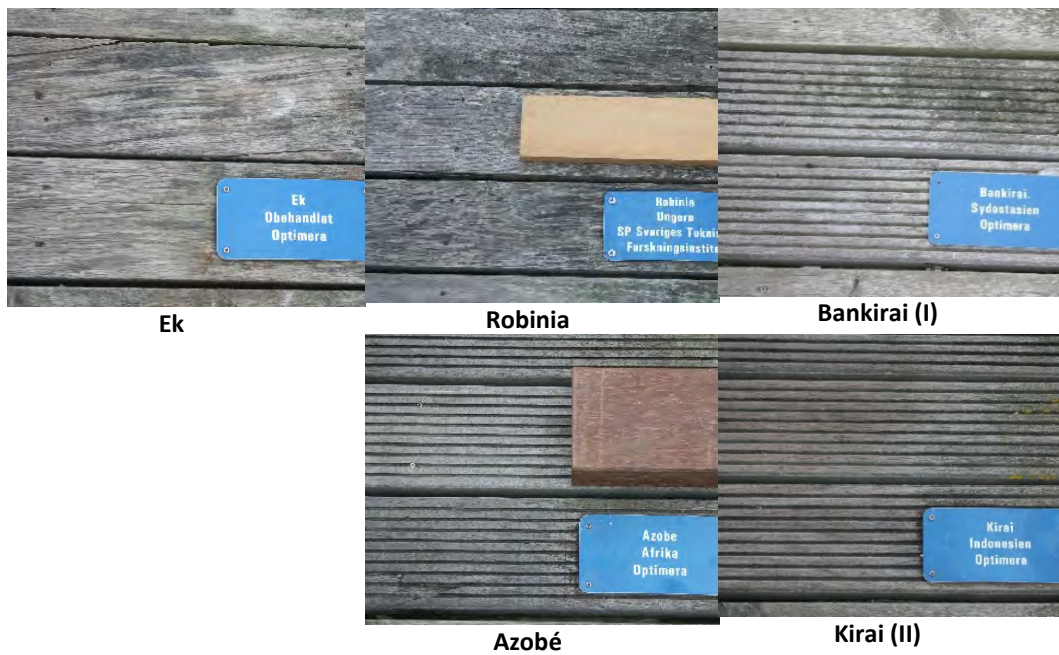
**Figur 16.** Utseende hos de naturligt beständiga lövträslagen i brygga K vid inspektionen 2019. Azobé och kirai installerades 2014. Referensbitar för färgjämförelse saknas för ek, bankirai (I) och Kirai (II).

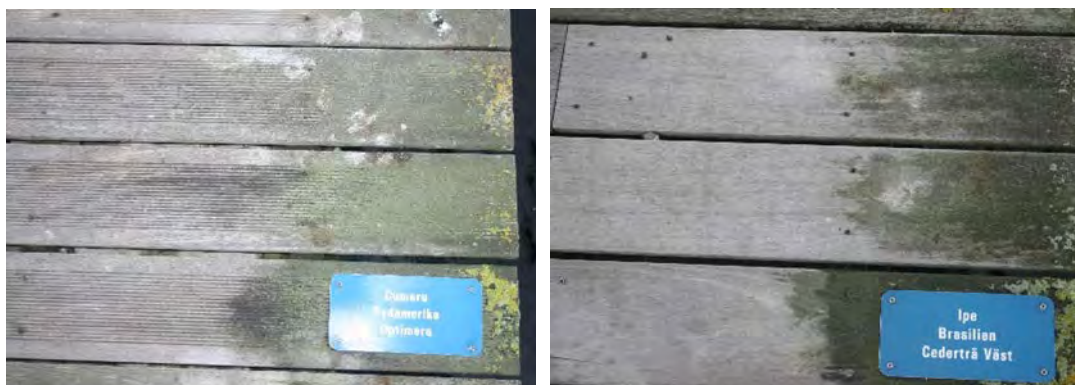
**Figur 17.** Utseende hos cumaru och ipé i brygga J vid senaste inspektionstillfället. Referensbitar för färgjämförelse saknas.

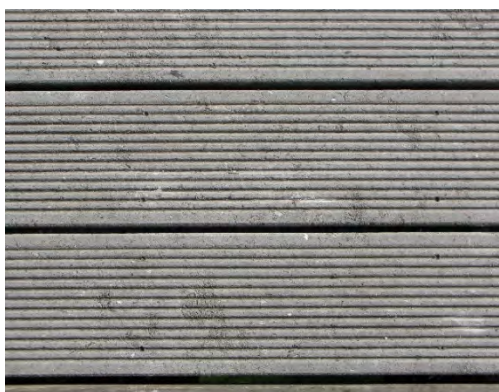
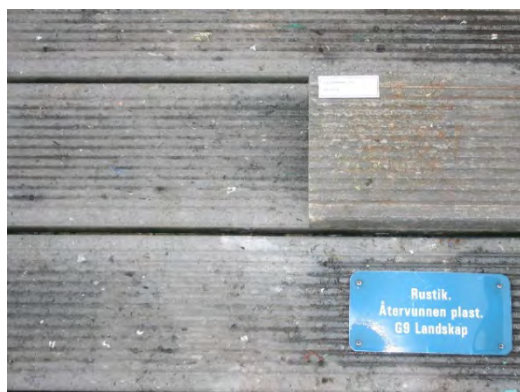
**Rustik, återvunnen plast, 2016**

- Rustik har utseendemässigt förändrats något till det sämre; färgen har blivit alltmer jämngrå, sannolikt beroende på nedbrytning av vissa plastkomponenter som gör ytan mera porös, som nämndes vid inspektionen 2016. För övrigt dock i gott skick.
- GEO Plank och Tx plank har båda fortsatt förhållandevis fräsch yta utan nämnvärd påväxt.
- Natur har mörknat något till färgen och ytan har eroderats något. Påväxt av alger och lavar förekommer vid ytterkanter.
- Green Plank grå och röd har båda fått påväxt av lavar längs ytterkanterna
- Fiberline HD Plank var i gott skick men har blivit förhållandevis smutsig.
